COMUNE DI CALOLZIOCORTE (LC)

PROGETTO OPERE PER LA MITIGAZIONE DEL RISCHIO DA CADUTA MASSI IN VIA FAVIRANO

PROGETTO ESECUTIVO

ELABORATO 1 – RELAZIONE TECNICO-DESCRITTIVA

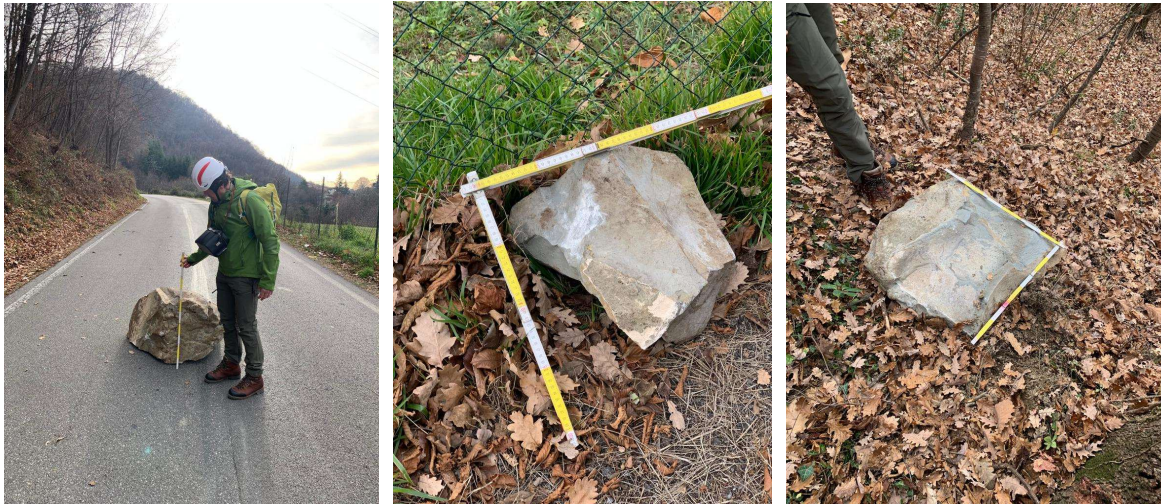
Nella zona interessata dalla segnalazione e dal rilievo sono presenti 3 massi di dimensioni comprese tra i 30 e gli 80 cm di diametro al centro e bordo strada. Sia sul manto stradale che tra la folta vegetazione presente a monte della strada sono presenti le evidenze del rotolamento dei blocchi dall'area di distacco fino alla sede stradale.

Anche sul pendio sono presenti una decina di blocchi, all'apparenza stabili, sempre di dimensioni da decimetri che a metriche.

Blocchi rinvenuti su strada e sul pendio

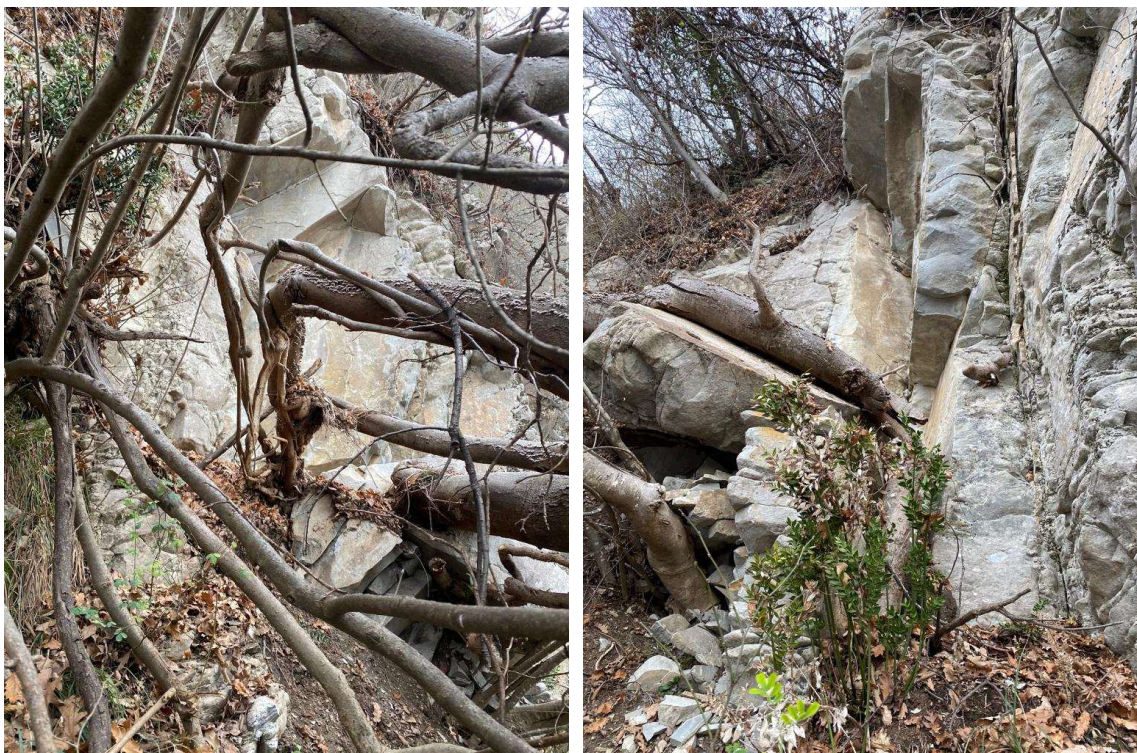
La dinamica dell'evento registrato risulta essere quello di un crollo di un cuneo di roccia stratificata di dimensione 4 x 1,5 x 1 m che si è staccato dalla parete posta a quota 450 m s.l.m.. Il cuneo, subito fratturato, è rotolato in blocchi di dimensioni da decimetrici a metrici sul versante fino al raggiungimento della strada ad una quota di 380 m s.l.m.

Parete sorgente a quota 450 m s.l.m.

Sul punto di distacco sono state individuate altre condizioni di pericolo, la cui stabilità è evidentemente precaria e il tempo di caduta difficilmente valutabile.

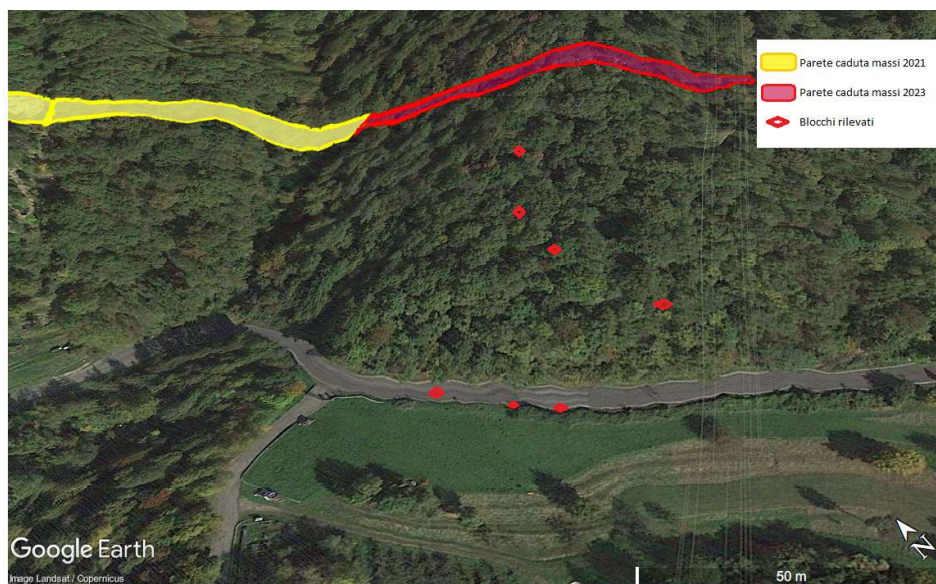
Ubicazione evidenze segnalate e rilevate in data 11/01/2023

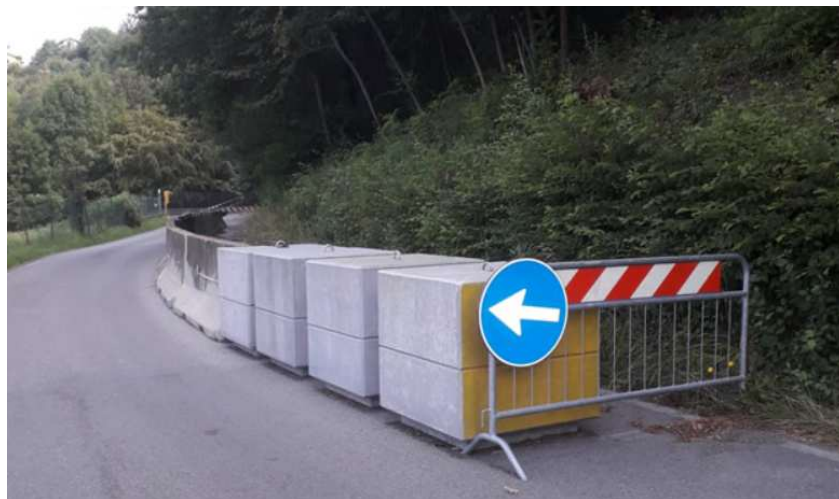
Allo stato attuale la fase di messa in sicurezza è provvisoria con limitazione del traffico a senso unico alternato sulla carreggiata di valle e con la presenza di due ordini di difesa provvisorie costituite da new jersey in calcestruzzo prefabbricato ancorati con barre metalliche alla pavimentazione stradale lungo la mezzzeria della stessa e posa di doppia rete metallica, alta 3 m con 3 ordini di funi correnti e posa ancorata agli alberi in prossimità del ciglio del piede del versante boscato e del ciglio superiore della scarpata stradale, per il tutto di una lunghezza totale di 50 m.

Primo ordine di difesa provvisoria con new jersey in cls ancorati alla pavimentazione stradale
